東雲だより2022

「東雲インストール研修特集/エアコン施工」

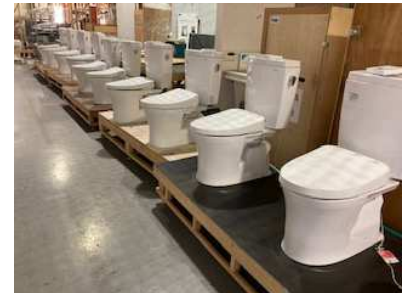
便器設置研修を支えているのがこの設置台です。コロがついているので、ここから研修場へ移動して給水、排水をセットします。便器は最も普及しているTOTOのQRシリーズです。本格的な設置実習が体験できます

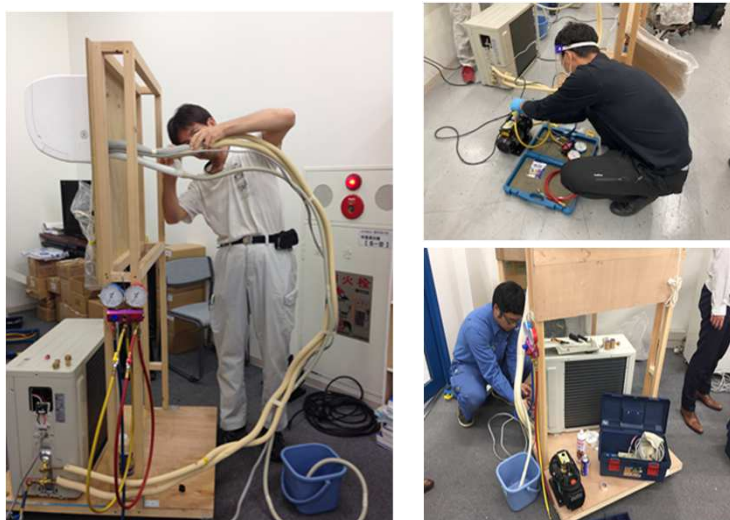
4. エアパージ、ガス漏れチェック、試運転

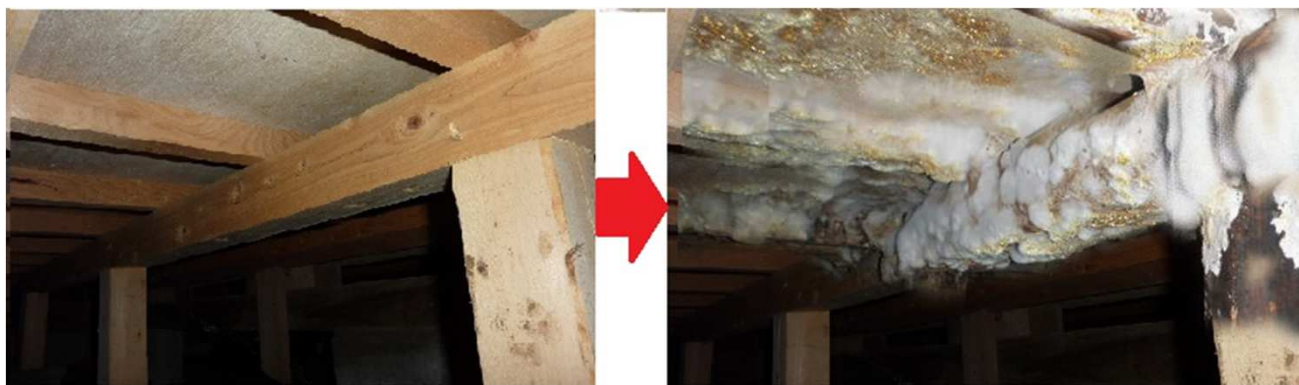
一番有名な話は北海道で起きた「ナミダダケ事件」です。新築住宅が築3年で床が落ちる事件が多発したのです。その原因がナミダダケ、イドダケ科のキノコで、建物の湿った所などに繁殖し、白色から暗褐色のキノコが画像の様に扇形に広がっていきます。問題はこの過程で木材を腐らせることです。

画 新築の床下が数年でナミダダケの繁殖でいっぱい (イメージ画像)

しかし、単純に断熱性能を向上させたことが問題になったのです。木造住宅の場合、断熱材というとガラス等繊維系が中心で100mmなど厚い断熱材を外壁など構造躯体に単純に組み込んだのです。

一方、住宅の室内では人体や料理など大量の水蒸気が発生します。発生した水蒸気が壁体を抜けて断熱層に溜まることで壁内の内部結露を次々と発生させました。

結果、ナミダダケにとっては住みやすい場所になり構造躯体である木材を包む込むように広がり、木材を腐らせていったのです。
